Onderzoek galerijvloeren bij flatgebouwen

Met dit infoblad informeert het Ministerie van Binnenlandse Zaken en Koninkrijksrelaties (BZK) gebouw-eigenaren en gemeenten over de mogelijke problemen met galerijvloeren. Het ministerie van BZK raad gebouw-eigenaren aan onderzoek uit te voeren naar de veiligheid deze constructies.

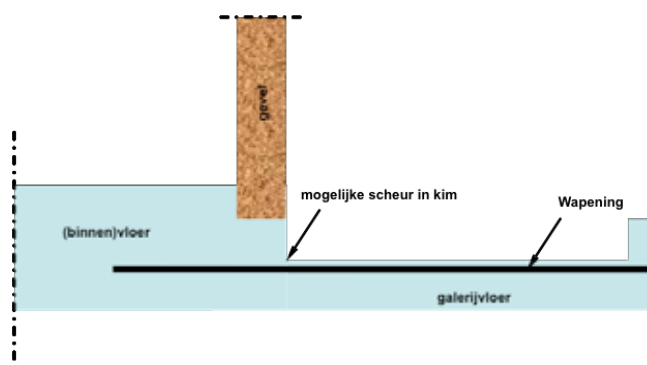
Het betreffende type galerijvloeren kan voorkomen bij galerijflats van voor 1975. Het gaat om galerijvloeren die zijn vast gestort aan de binnenvloeren van de woningen. De in het werk gestorte galerijvloeren betonplaten kragen uit en zijn veelal alleen aan de bovenzijde gewapend. Zie tekening. Een direct zichtbaar kenmerk van deze galerijvloeren is het ontbreken van consoles onder de vloeren.

Het aantal of soort wapeningstaven in de galerijvloer is in sommige gevallen onvoldoende om de belasting veilig te dragen. Ook kunnen de wapeningstaven te laag in de vloer zijn aangebracht. De belasting die een galerijvloer van een bestaand woongebouw moet kunnen dragen volgt uit het Bouwbesluit 2012. Het Bouwbesluit 2012 wijst hiervoor naar NEN 8700. In NEN 8700 wordt uitgegaan dat (met bepaalde reductie en veiligheidsfactoren) een galerijvloer haar eigen gewicht moet kunnen dragen in combinatie met een vlakbelasting van 200 kg/m^2 , een puntlast van 300 kg of een lijnlast van 500 kg/m .

1. hun gebouwen te inventariseren op de aanwezigheid van het betreffende type galerijvloeren;
2. vervolgens de betreffende galerijvloeren te laten beoordelen door een onafhankelijke deskundige;
3. en maatregelen te nemen als blijkt dat de veiligheid onvoldoende is.
