Verkennd Bodemonderzoek

Bocholterweg 136-138 te  
Altweerterheide

**rapport C230248.005/PHE**

datum: 31 augustus 2023  
opdrachtgever: Beusmans & Jansen,  
Steeg 12  
5975 CE SEVENUM

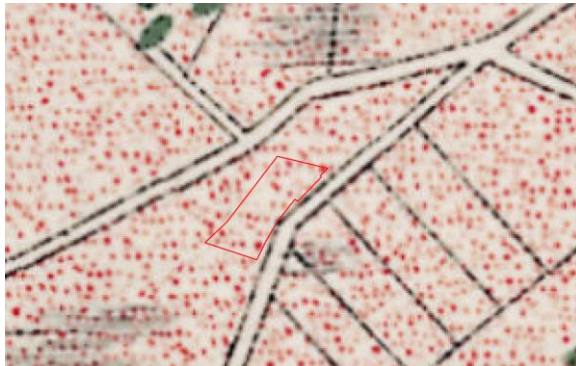
omstreeks 1900

Uit de historische kaarten (bron: <http://www.topotijdreis.nl>) blijkt dat de wegenstructuur en de westelijk aangrenzende waterloop aan het einde van de jaren '20 van de vorige eeuw al aanwezig was. Omstreeks 1930 is de huidige bebouwing gebouwd. Vanaf 2011 is aan de noordwestzijde een bijgebouw zichtbaar. Vermoedelijk betreft dit een jeu-de-boulesbaan, welke in 2020 is verwijderd.
