Milieuhygiënisch vooronderzoek bodem

Mastenbroekweg 32A

Weert

Opdrachtgever	BRO Postbus 4 5280 AA Boxtel
Rapportnummer	22013.001
Versienummer	D1
Status	Definitief
Datum	26 april 2023
Opsteller ¹	Mevrouw J.J.P. Janssen, BSc
Kwaliteitscontrole	De heer drs. E. Hartingsveld

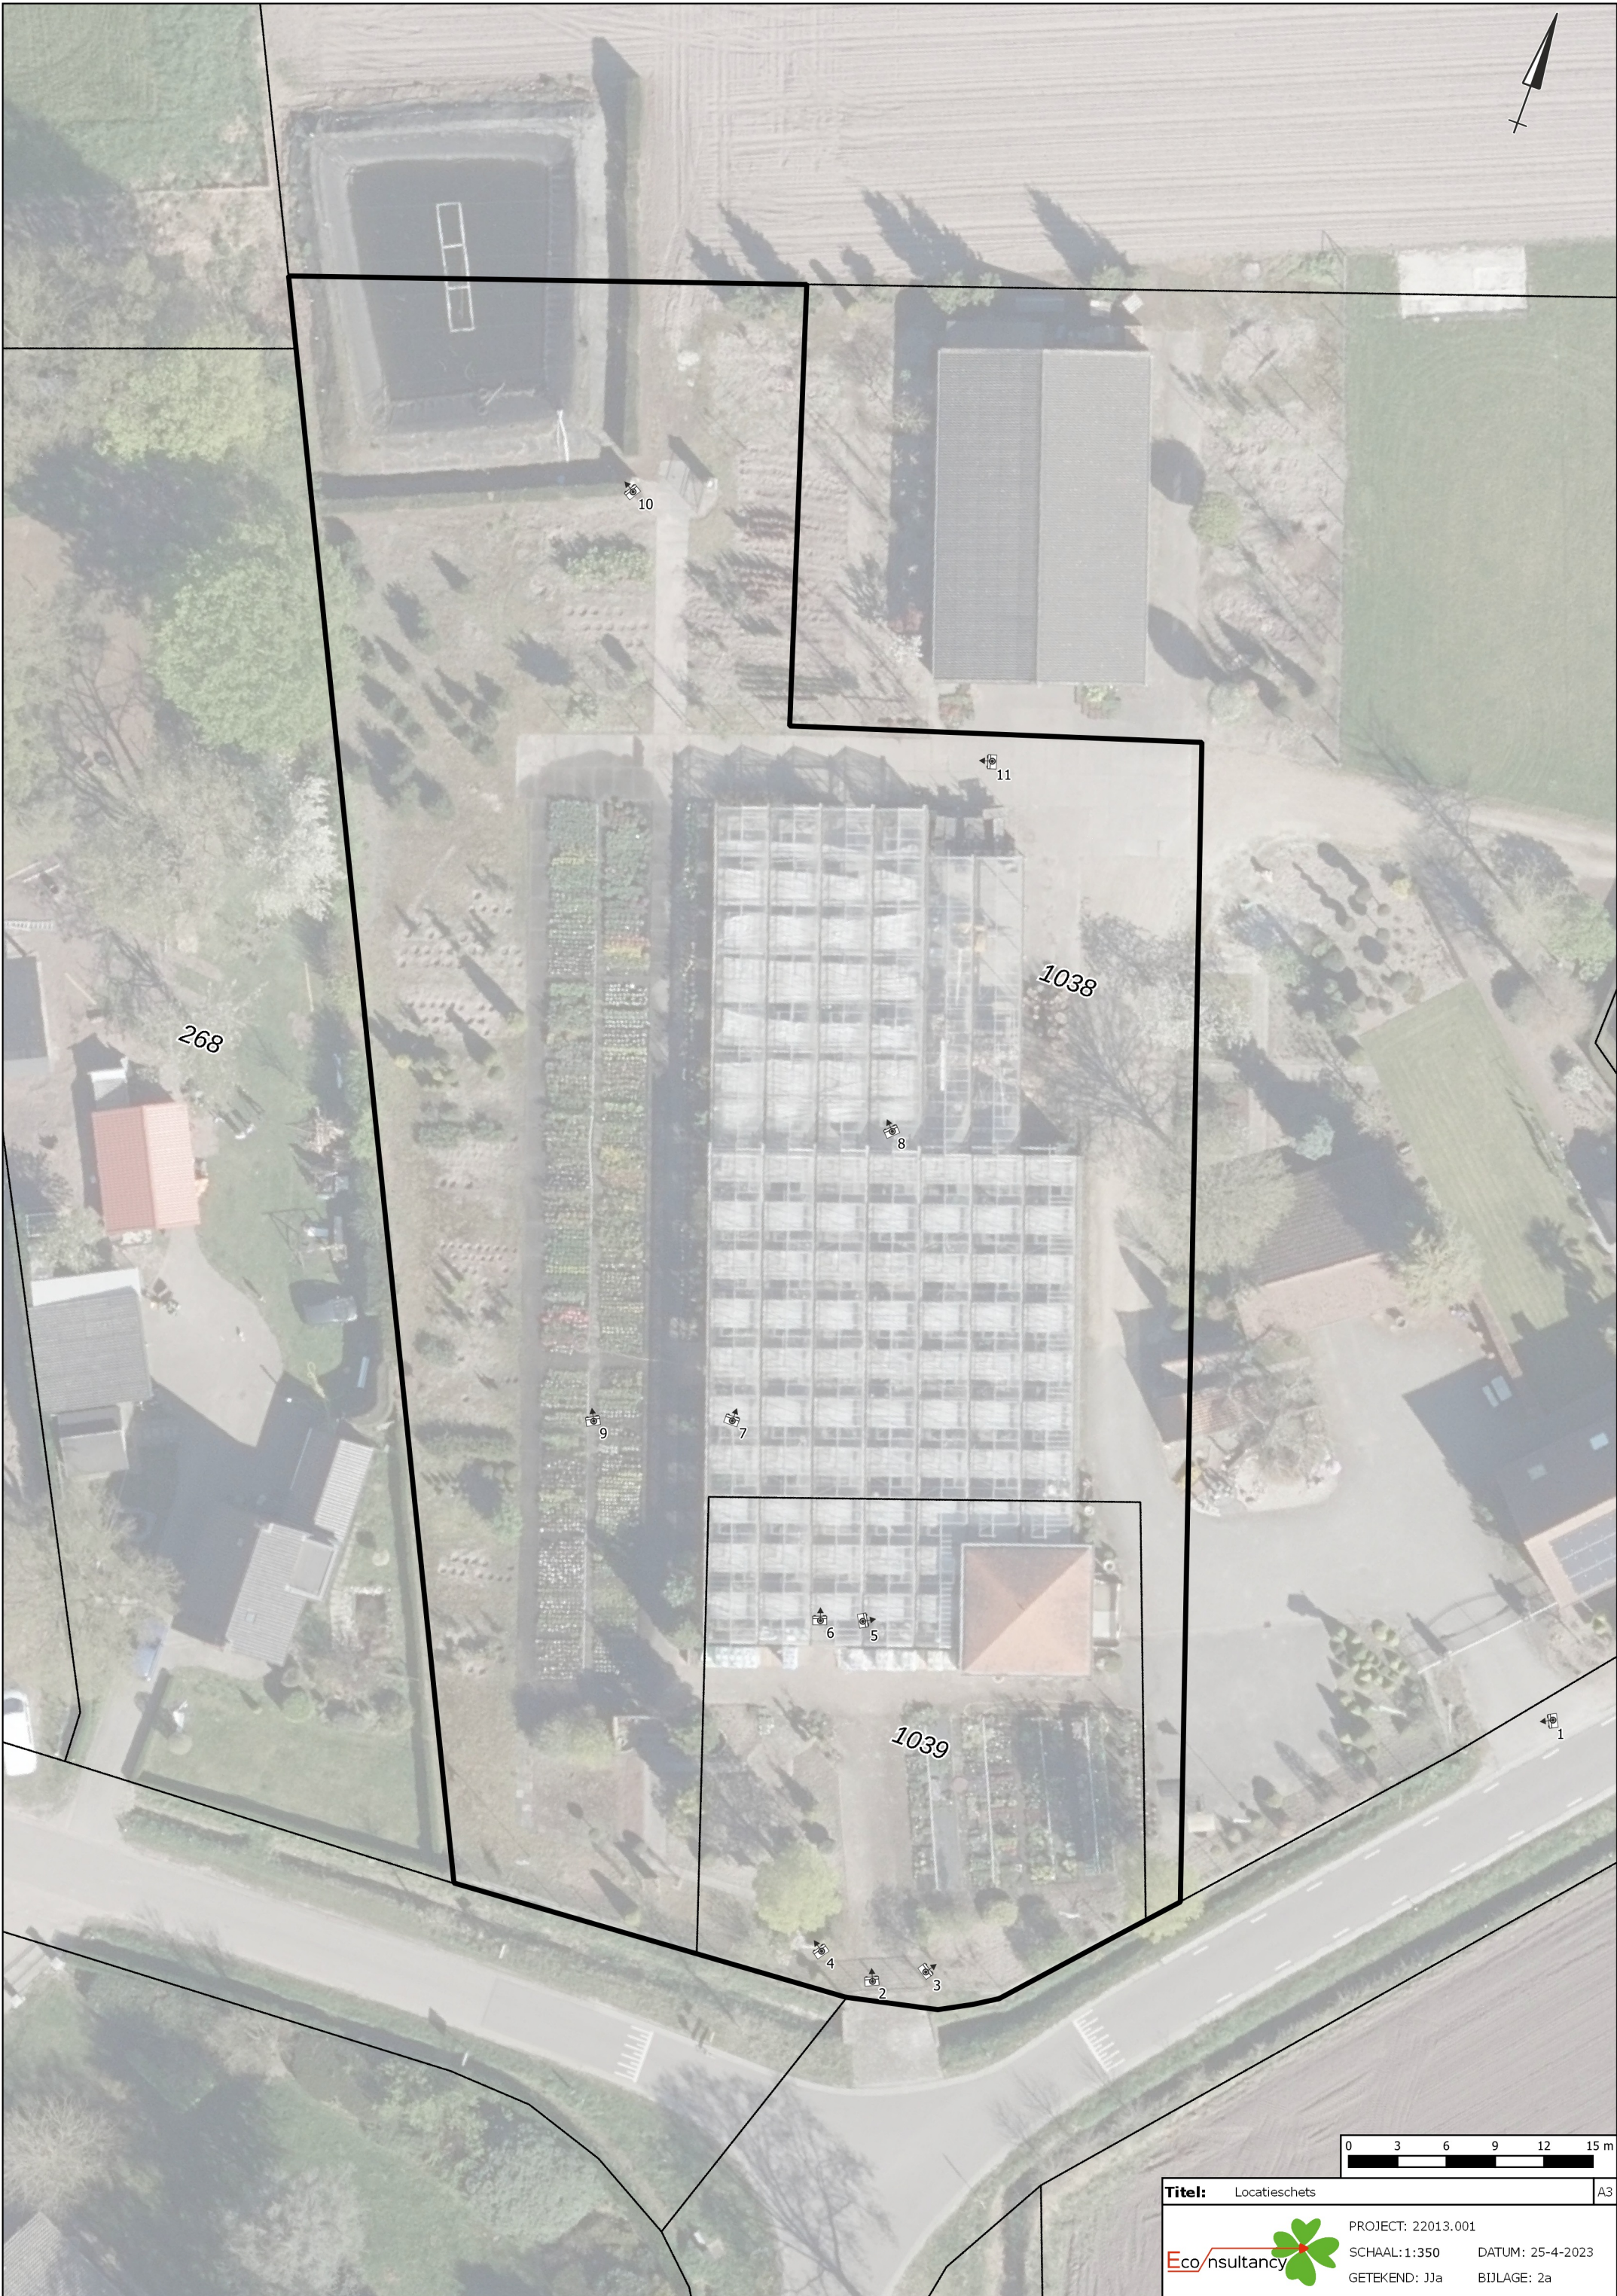
In bijlage 2a is de huidige situatie op een locatieschets weergegeven. Bijlage 2b bevat enkele foto's van de onderzoekslocatie.
