2.4 Franciscus Huis Weert

Franciscus Huis Weert, voormalige Franciscus van Assisikerk.

Adres: Biest 43A, 6001AP Weert

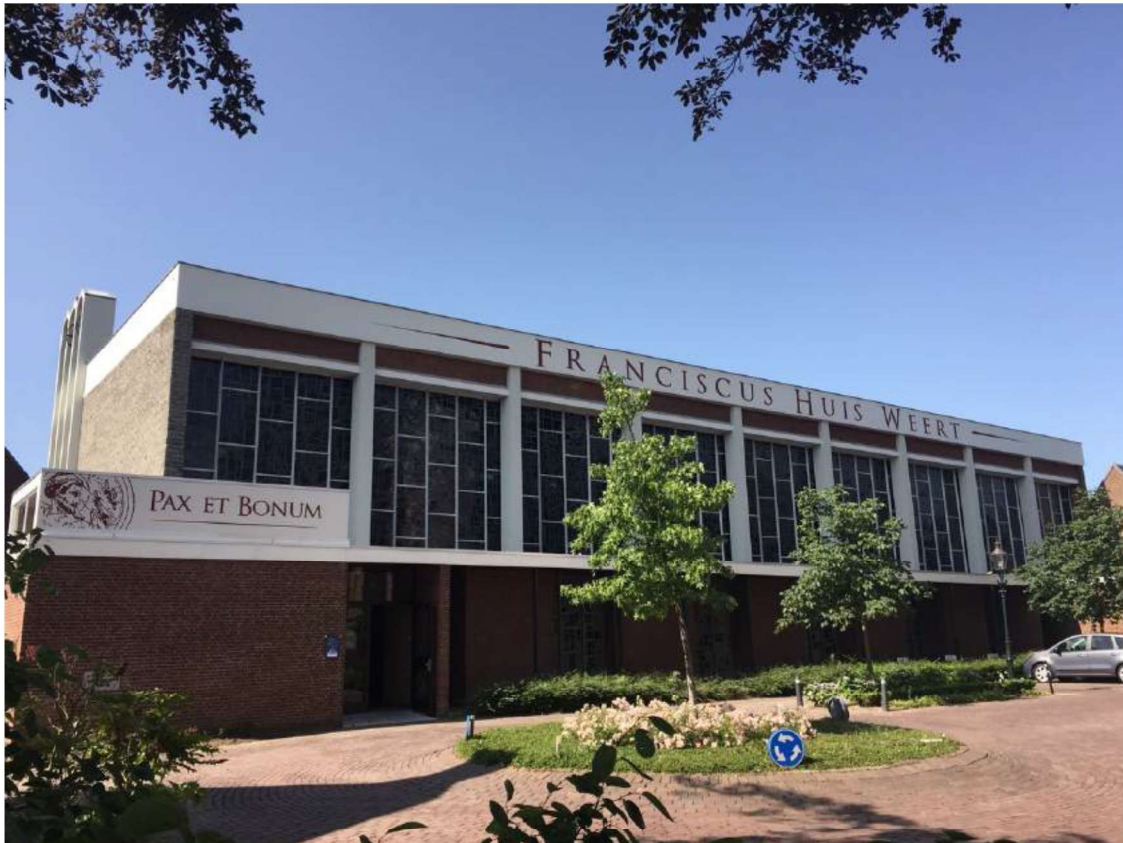
Foto 8 Noordelijke gevel Franciscus Huis Weert. Foto gemaakt door mw. R. Schonkeren (2020)

Het Franciscus Huis Weert, de voormalige Franciscus van Assisikerk, uit 1963 naar ontwerp van Bart Salemans en Anton Swinkels, bestaat uit een kerkzaal met verenigingslokaal. Het kerkgebouw bestaat uit één bouwlaag en is gedeeltelijk onderkelderd. Het object is opgetrokken vanuit een rechthoekig grondplan opgebouwd uit beton en staal, met buitenmuren van rode baksteen. Het platte dak is voorzien van een bitumineuze dakbedekking. Het verenigingslokaal, diagonaal geplaatst ten zuiden van de kerk, heeft een rechthoekig grondplan met voorplein. De toegang van de kerk en verenigingslokaal wordt bereikt via een poortgebouw van het voormalige minderbroederklooster, ten noordoosten van de Franciscanenkerk. De voorgevel van het Franciscus Huis Weert wordt gedeeltelijk aan het zicht onttrokken door de laagbouw met een gesloten gevel. Centraal in de gevel liggen twee dubbele houten deuren met verticale glasbanen. Dit vormt de hoofdingang. Het verdiepte hoger gelegen hoofdbouwwolume is opgetrokken uit splitbetonsteen. Aan de zuidelijke kant van oostgevel is de klokkenconstructie deels in de gevel opgenomen, bestaande uit vier verticale betonnen balken met uitsparingen voor smalle horizontale lichtspelen. De gevel wordt beëindigd in met betonnen gevellijst, die volledig rondom het hoofdbouwwolume doorloopt. De noordgevel bestaat uit een hoge in baksteen opgetrokken plint met zijingangen bestaande uit vuren houten deuren met glas. Tussen de zijingangen met achterliggend portaal zijn glas-in-beton ramen. De laagbouw loopt gedeeltelijk voorlangs de noordgevel en gaat over in een vlak overstek. Het overstek wordt ondersteund door metalen kolommen. Boven de horizontale gevelband ter beëindiging van de plint bevindt zich een gevelbreed glas-in-loodraam, verdiept geplaatst tussen zes betonnen pijlers die de dakconstructie schragen. De glas-in-loodramen zijn ontworpen door Daan Wildschut. De blinde westgevel, grenzend aan de voormalige sacristie, is evenals de nagenoeg blinde zuidgevel uitgevoerd in splitbetonsteen. Ter hoogte van de middenbeuk een doorlopende band van vensters onder de dakrand. Het verenigingslokaal is gedeeltelijk aangebouwd tegen de oostgevel van het voormalige kerkgebouw, opgetrokken vanuit een vierhoekig grondplan met uitbreiding in noordelijke richting. Het verenigingslokaal is opgetrokken uit een rode baksteen met vuren houten raam- en deurkozijnen, bestaande uit één bouwlaag onder een plat dak.

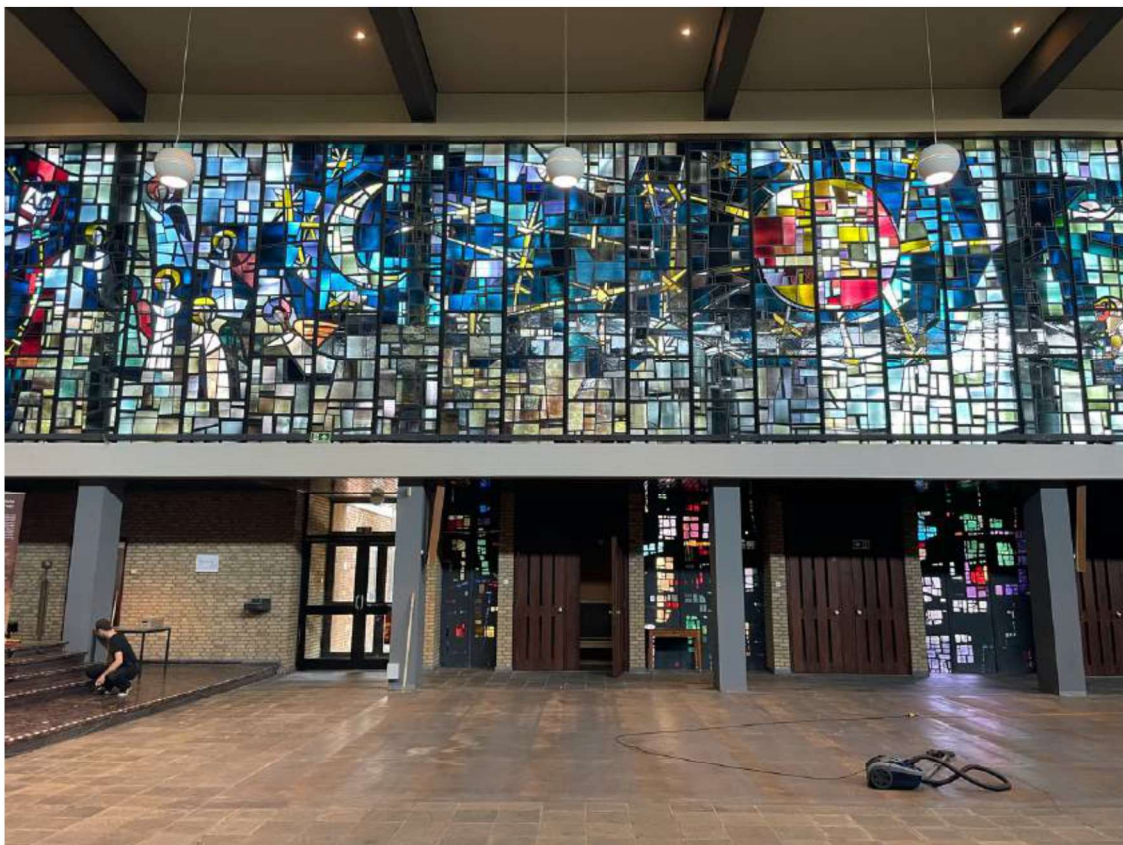
Foto 9 Glas-in-lood ramen van Daan Wildschut uit 1963, geplaatst in de noordelijke gevel. Gemaakt door: Klement Rentmeesters (2021)

Prominent in het interieur aanwezig zijn de glas-in-lood ramen van Daan Wildschut uit 1963. Gezien vanaf het koor worden diverse scènes afgebeeld: de verheerlijking van Christus die omgeven door een mandorla en engelen zijn wonden toont en het boek met Alfa en Omega vasthoudt; de schepping van hemellichamen, de dieren en Adam en Eva, staande onder de levensboom; de stigmatisering van de H. Franciscus. Het glas-in-lood venster werd geschonken door directeur Maas van bouwbedrijf Wilma.
