Situatie

Aanname huidige
brandcompartimentering / brandwerendheid
vlg. huidige eisen

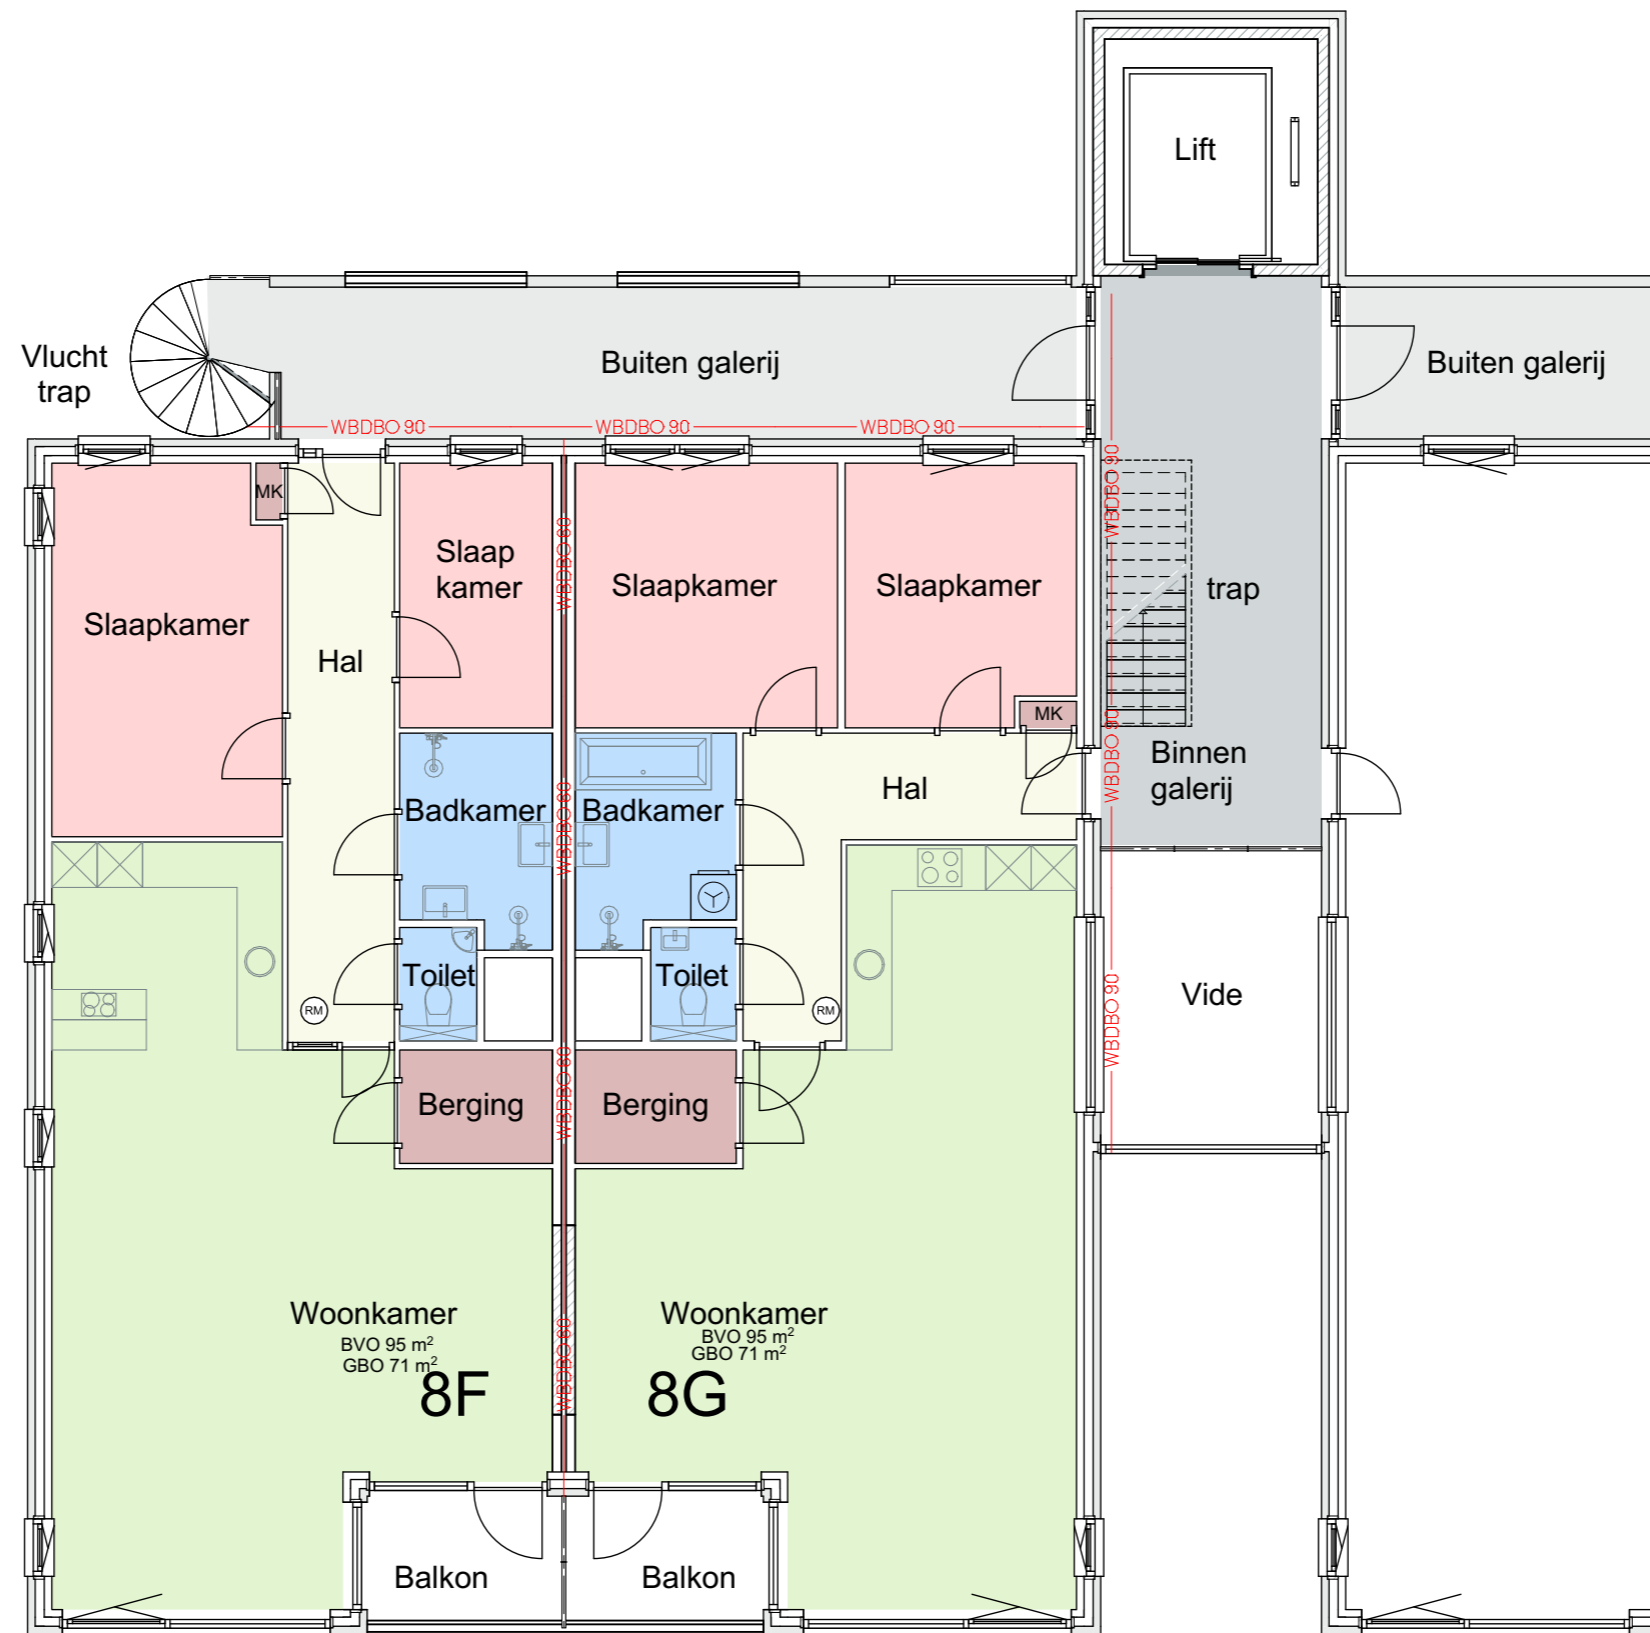
NIEUW

Aanname huidige
brandcompartimentering / brandwerendheid
vlg. huidige eisen
nieuwe wand tbv appartement splitsing uitvoeren
met een WBDBO van 60 min.
